**ANALISIS KEGAGALAN PADA POROS POMPA
SENTRIFUGAL *SEMI-LEAN BENFIELD* 107 JA
DENGAN MENGGUNAKAN *FINITE ELEMENT
ANALYSIS***

(Studi Kasus: PT Petrokimia Gresik)

ROMARIO JULION SIANTURI
NRP 2112 100 117

**FAILURE ANALYSIS OF SEMI-LEAN BENFIELD
107 JA CENTRIFUGAL PUMP SHAFT
USING FINITE ELEMENT ANALYSIS
(Case Study: PT Petrokimia Gresik)**

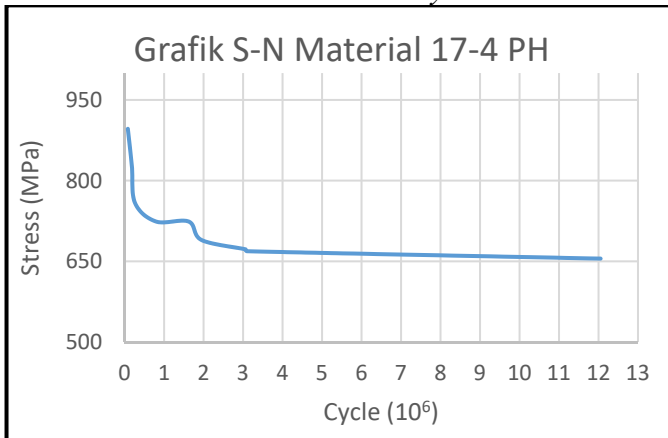
Gambar 4.5 Grafik S-N material 17-4 PH[10]

Dari gambar 4.5 didapatkan bahwa nilai *fatigue limit* dari material 17-4 PH sebesar 655 MPa. *Cycles* selama periode 18 April-10 Juni dapat dicari dari perhitungan masa operasi poros dikalikan dengan putarannya sehingga didapatkan nilai sebesar 133.171.200 *cycles*. Nilai *cycles* poros sangat besar sehingga saat dihubungkan dengan grafik S-N nilai tegangan maksimum tidak ditemukan sehingga dapat diasumsikan bahwa poros mengalami tegangan maksimum sama besar nya dengan nilai *fatigue limit* material yaitu 655 MPa.

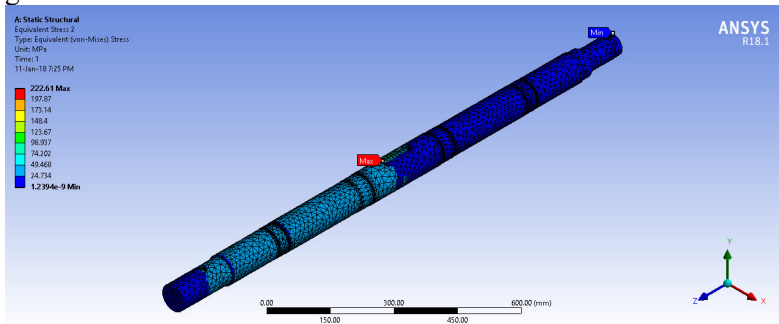
Gambar 4.10 Hasil *Equivalent Stress Max* pada Pembebanan Torsi 1929,2 Nm

Gambar 4.10 menunjukkan hasil dari simulasi dengan pembebanan torsi sebesar 1929,2 Nm. Pembebanan ini didasari dari daya aktual yang dibutuhkan poros untuk berputar sebagai nilai pembebanan. Hasil distribusi tegangan *equivalent stress max* (*von misses*) menunjukkan daerah paling kritis pada poros terletak di rumah pasak sebesar 222,61 MPa. Berdasarkan *history* kerusakan yang terjadi, kerusakan berupa patahan disekitar rumah pasak dan pasak. Maka lokasi hasil simulasi FEA dengan lokasi letak patahan aktual telah sesuai. Gambar 4.11 menunjukkan hasil

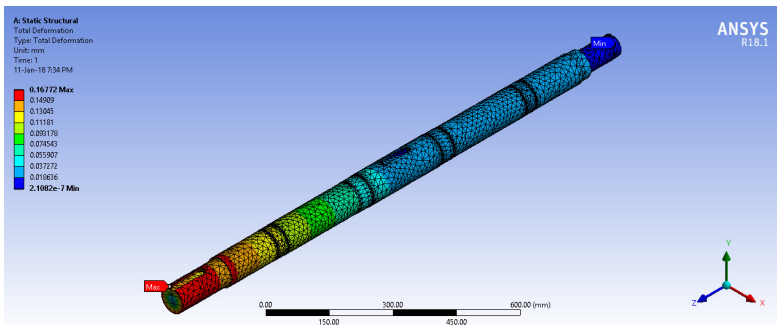
Gambar 4.12 Hasil *Total Deformation* pada Pembebanan Torsi 1929,2 Nm

Gambar 4.12 menunjukkan daerah yang mengalami total deformasi pada pembebanan torsi sebesar 1929,2 Nm. Deformasi maksimum yang terjadi sebesar 0.16772 mm pada bagian pusat torsi. Nilai hasil tegangan maksimum dari simulasi FEA pembebanan torsi sebesar 1929,2 Nm jika dibandingkan dengan nilai grafik S-N material pada gambar 4.5 masih berada dibawah batas *fatigue limit*. Hal ini menandakan bahwa dengan kondisi normal pembebanan torsi poros tidak akan menimbulkan *fatigue*

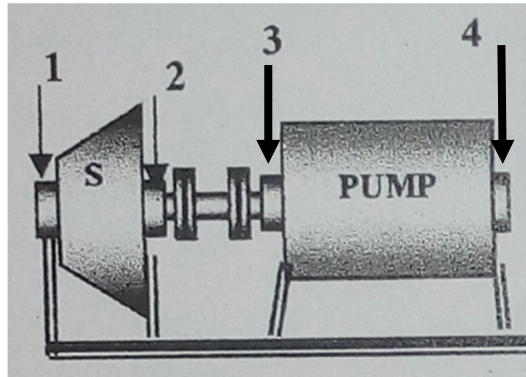
Gambar 4.13 Titik Pengambilan Data Kecepatan Vibrasi[1]

Hipotesa selanjutnya mengarah pada terjadinya momen bending pada rumah pompa sehingga poros menerima beban berlebih pada saat beroperasi. Hipotesa ini berdasarkan dari data kecepatan vibrasi antara point 3 dan point 4 mengalami perbedaan. Titik pengambilan data kecepatan vibrasi berdasarkan gambar 4.13 dibawah ini.

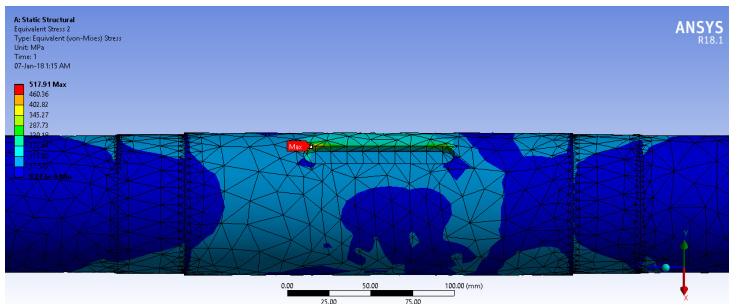
Gambar 4.18 Hasil *Equivalent Stress Max* pada Pembebanan 1000 KN dengan sudut 310°

Gambar 4.18 menunjukkan hasil dari simulasi dengan pembebanan 1000 KN dengan sudut pembebanan 310° . Hasil distribusi tegangan *equivalent stress max* (von misses) menunjukkan daerah paling kritis pada poros terletak di rumah pasak sebesar 517.91 MPa. Berdasarkan *history* kerusakan yang telah terjadi, kerusakan berupa patahan terjadi disekitar rumah pasak dan pasak maka dari hasil simulasi sudah menunjukkan lokasi patahan yang sesuai namun untuk nilai tegangan masih

belum mencapai *fatigue limit* material sesuai dengan grafik S-N pada gambar 4.5. Gambar 4.19 menunjukkan hasil dari *Equivalent Elastic Strain max* pada poros yaitu sebesar 0.0026657 mm/mm.

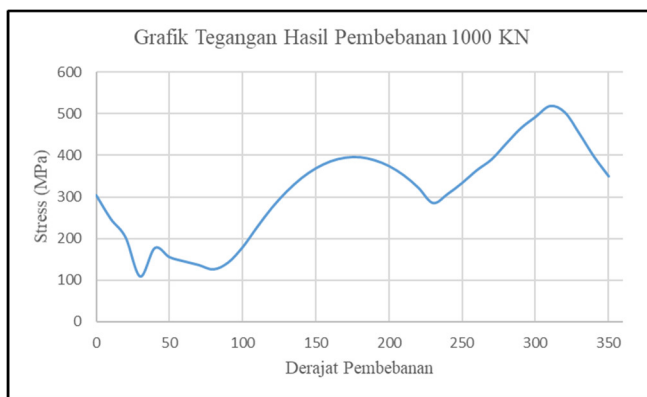
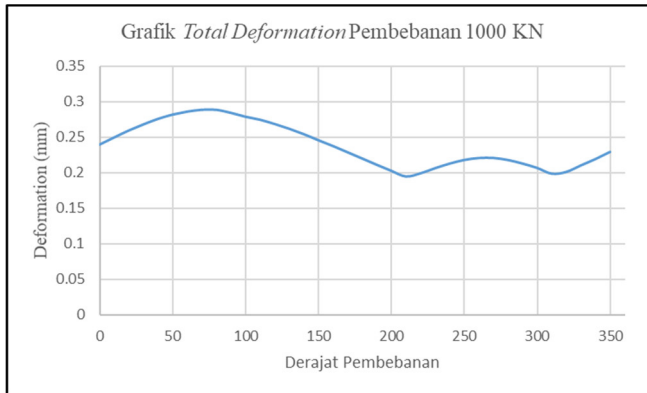
Gambar 4.21 dan gambar 4.22 merupakan grafik tegangan dan *total deformation* dengan pembebanan 1000 KN pada setiap 10° . Dapat dilihat bahwa pada pembebanan setiap 10° hasil tegangan yang terjadi disekitaran rumah pasak memiliki nilai yang berbeda. Hal ini dikarenakan nilai tegangan maksimum pada rumah pasak tidak tepat berada pada satu titik namun tersebar di sekitar rumah pasak itu sendiri. Namun nilai tegangan di setiap pembebanan tidak mengindikasikan terjadi patah dikarenakan nilai tegangan maksimum yang terjadi tidak mencapai nilai *fatigue limit* material. Hal ini berdasarkan perbandingan nilai tegangan maksimum pada simulasi dengan nilai *fatigue limit* material pada gambar 4.5

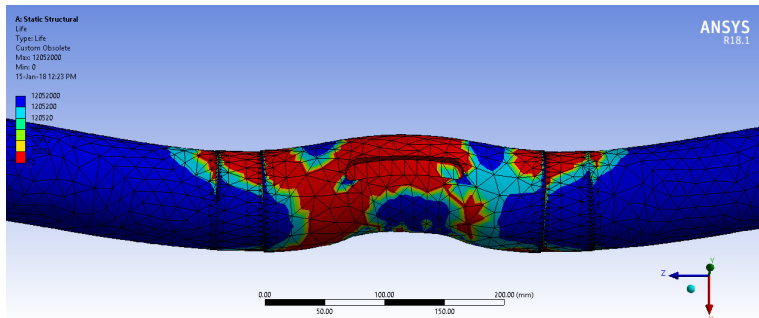
Gambar 4.27 Hasil *life cycles* pada pembebanan 1381 KN dengan sudut 130°

Gambar 4.27 menunjukkan hasil *life cycles* pada pembebanan 1381 KN dengan sudut 130° didapatkan nilai life nya sebesar 12.052.000 *cycles* hal ini sesuai dengan grafik S-N pada gambar 4.5. Hasil tegangan, regangan dan *total deformation* pada setiap 10° pembebanan 1381 KN dapat dilihat pada tabel 4.3.

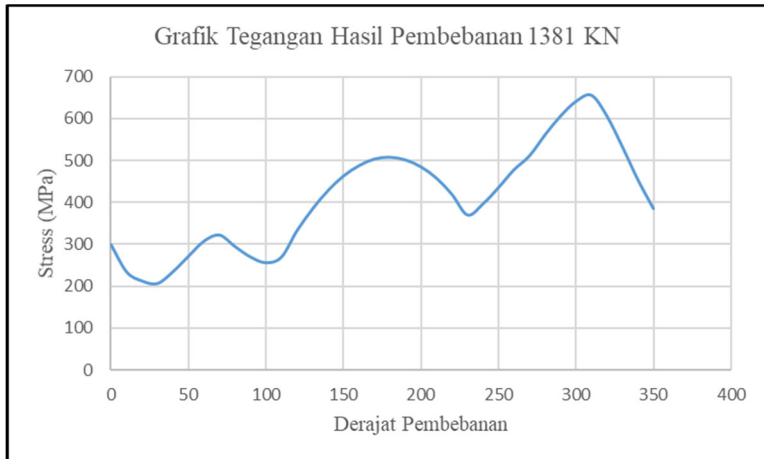
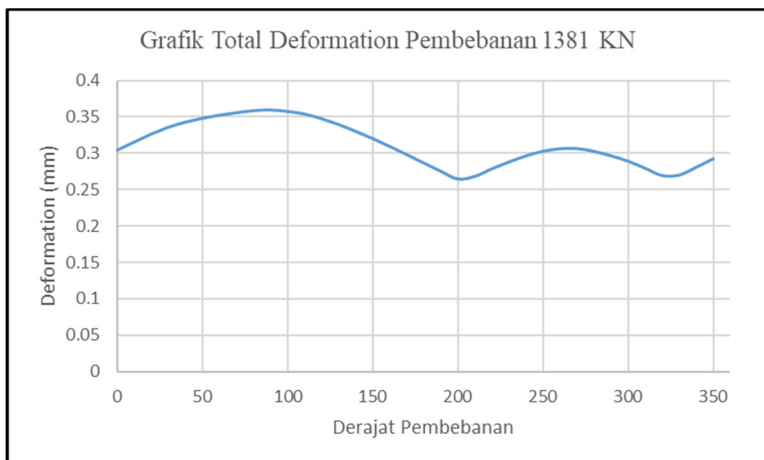
Gambar 4.28 dan gambar 4.29 merupakan grafik tegangan dan *total deformation* dengan pembebanan 1381 KN pada setiap 10° . Grafik tegangan menunjukkan tegangan mengalami fluktuasi pada setiap pembebanan. Hal ini dikarenakan nilai tegangan maksimum pada rumah pasak tidak tepat berada pada satu titik namun tersebar di sekitar rumah pasak itu sendiri.
